II-42

「北海道における人工海浜施設の現状について」

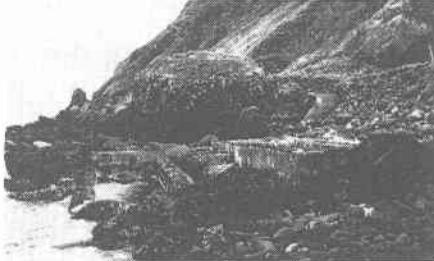
写真-1

まず、「人工海浜施設を構成する素材と景観との調和」の視点から検討を行なった。写真-1と写真-2の共通点は、岩礁地帯にコンクリート素材を用いて施設を建設した点にある。写真-1の施設では、施工から年数が経ち、構造物には藻類が付着し、コンクリートの角が摩耗することで、周辺環境と調和している。それと比べ、写真-2の施設は、建設して日が浅く、周囲から素材が浮いて見えるが、写真-1の施設と同様に、年数につれて周辺環境との調和してゆくと考えられる。

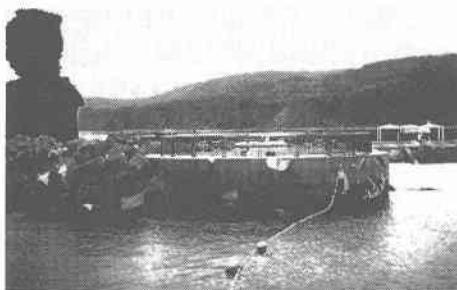
写真-3

次に、「人工海浜施設の経年変化による美観の低下」の視点から述べる。写真-3と写真-4の施設は、突堤先端部の施設を撮影したものである。写真-3の施設は、コンクリート面に彩色が施されている。しかし、彩色されたコンクリート面の褪色と、壁面崩壊箇所が見られる。写真-4の施設は、化粧型枠を用いることで壁面に変化を持たせ、彩色してある。この施設については、壁面の褪色と下部の鋼製函が腐食していることから美観が損なわれ、「みすぼらしい」印象を受ける。さらに、海面付近のコンクリートブロックに付着している藻がさらにそれを増加させる。前述の岩礁海岸の例では、藻類の付着具合が調和を図る一要因になっていたが、この施設では、異なった印象を受ける。

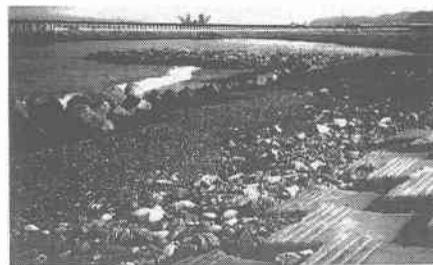
写真-5

「使用素材の統一性が無い人工海浜施設」を撮影したものが、写真-5である。コンクリート製の階段護岸は、摩耗して角が無くなり、コンクリートの硬い印象がやわらいでいる。ところが、施設前面の汀線付近に異形ブロックが転がり、右手側には石積の突堤が施工されている。石積突堤を施工するならば、緩傾斜護岸も同一石材を使用することで、全体としての統一性が保たれるであろう。

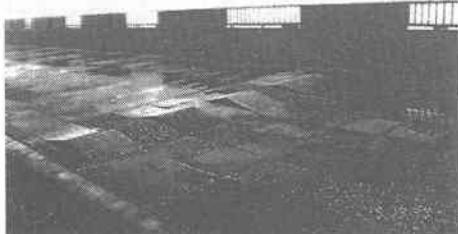
写真-6

「人工海浜施設が被災または変形した例」を写真-6、写真-7に示した。どちらも、施設に作用する波浪により、天端の洗い出し平板が剥がれてしまった例である。天端の洗い出し平板が剥がれかけたものを、写真-6に示す。また、写真-7は、施工完成後、越波により洗い出し平板が被災を受け、再施工のためにすべて取り除いた状態であると思われる。写真-7の石積傾斜部を良く観ると、被覆石が剥がれかけている箇所があるが、それほど違和感はない。人工の施設でも、使用する素材に自然のものを用いると、人工のものを用いた場合と比べて、多少の変形は目立たず、景観上許容できる範囲といえる。施設の最低限度の機能を満たしていれば、再度補修する必要はないと考える。このように、人工海浜施設は、波浪の影響で被災または変形することが考えられ、ある程度それが許容される施設には、被災または変形することを念頭に置いた素材選びをすることにより、被災または変形を受けた際のメンテナンスが軽減できると考えられる。なお、被災または変形が目立たない素材を用いる場合の設計法等については、施設の安定性、永続性にこれまでとは違った考え方を取り入れる必要があると考える。

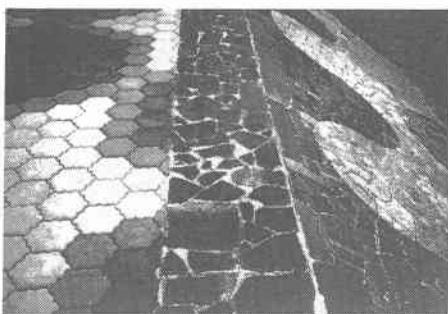
写真-8

最後に、「人工海浜施設の素材と利用者の安全に対する配慮」の視点から検討を行なってみた。写真-8の撮影箇所は、突堤の天端被覆材を撮影したものである。写真右側は、斜面になっており、先は海水浴場となっている。突堤の天端左側は、インターロッキングによる被覆がなされており、意匠と滑り止めの効果があり、濡れた裸足で歩いても滑らない。右縁側と傾斜部は御影石により被覆されている、このため、摩耗、褪色といったことはなく、光沢は損なわれていないが、一枚一枚の角が銳利であることと、海水浴場であるので、濡れた足で歩くことを考えると、石の上は非常に滑り、海水浴場側への法勾配も急であることから、滑落する危険性を感じる。写真-9は、遊泳箇所と突堤天端の昇降を目的とした階段を撮影したものである。これも写真-8の場合と同様に、御影石により被覆されており、濡れた足で階段を上り下りする際に、滑つてケガをする恐れがある。海水浴場であるにもかかわらず、利用者の安全面に対しての配慮が少ないと感じられる。
